PROVINCIA DI TERNI
AREA TECNICA
Servizio Interventi Infrastrutturali e Viabilità
viale della Stazione, 1 05100 Terni - tel 0744-4831
Cod. Fisc. / Part. I.V.A. 00179350558

VERBALE DI SOMMA URGENZA
(art. 163 del D.Lgs. 50/2016)

Oggetto: lavori di somma urgenza per la messa in sicurezza del versante al km 2+250 della SP 79
Ternana per Piediluco

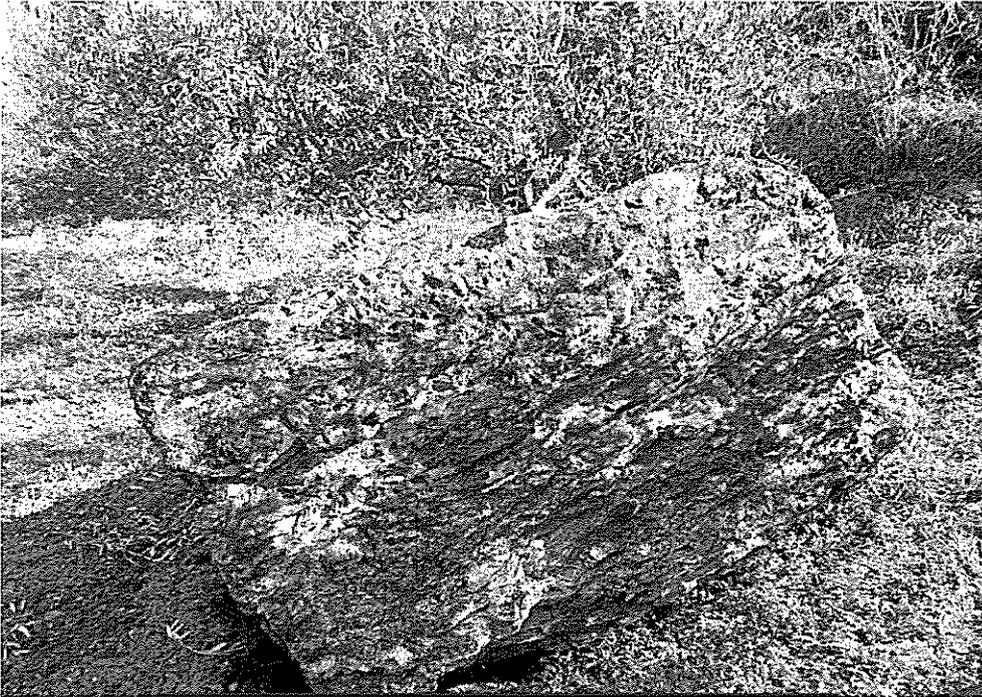
Successivamente sul posto si è recato il Direttore dell'Area Tecnica ing. Marco Serini unitamente all'ing. Luigi Baldassarri, responsabile della manutenzione del Circolo Stradale, che constatavano la presenza di un masso roccioso delle dimensioni stimate di circa 3.5mc posto in posizione di quiete in fondo alla scarpata stradale all'interno di un uliveto; constatavano altresì la traiettoria percorsa dallo stesso che risultava ben evidente dalla traccia lasciata nella vegetazione che risultava deformata e divelta viste le dimensioni del crollo. Una volta lo sciatto la parte boschiva il masso atterrava poi sulla carreggiata stradale con due buche fatte in corrispondenza della corsia di monte e in quella di valle per poi danneggiare la barriera stradale presente e finire la corsa in fondo alla scarpata.

Masso in posizione di quiete

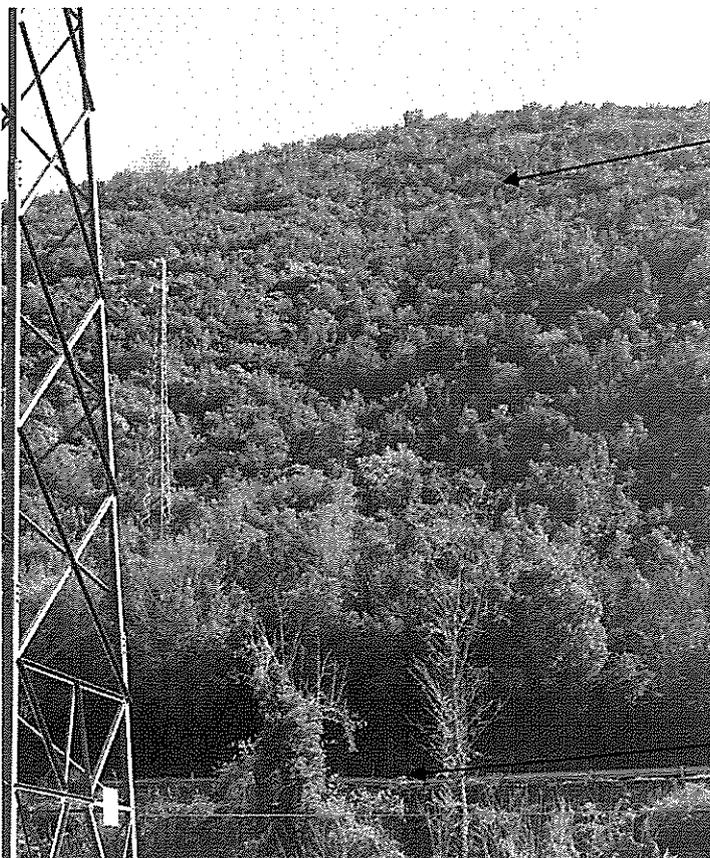
Il giorno stesso è stato interpellato il dott. Geologo Paolo Paccara per procedere ad una perlustrazione dell'area con particolare riguardo alla zona sottesa alla traiettoria fino ad arrivare alla nicchia di distacco al fine di verificare la presenza di altre fonti potenziali di pericolo. Nel sopralluogo eseguito in data 21/03/2022 il geologo ha rilevato la presenza di un costone roccioso posto a circa 140m dal piano stradale, quasi allo sommità del versante e non visibile dal basso in quanto mascherato dalla vegetazione, nel quale risultano presenti diverse porzioni con fratture importanti che potrebbero costituire potenziali e futuri crolli oltre a massi posti ai piedi di detta scarpata oggetto di passati crolli e posti in posizioni tali per i quali non risulta possibile escludere una possibile mobilitazione anche a causa di eventi di dilavamento operati da eventi atmosferici.

Area di distacco

Paletto divelto

- perlustrazione e disaggio versante
- taglio limitato di alberature e cespugli limitati al posizionamento delle opere
- installazione di barriera paramassi ad alto assorbimento di energia
- installazione di pannelli in fune per il bloccaggio di porzioni instabili che potrebbero mettere in crisi le protezioni passive

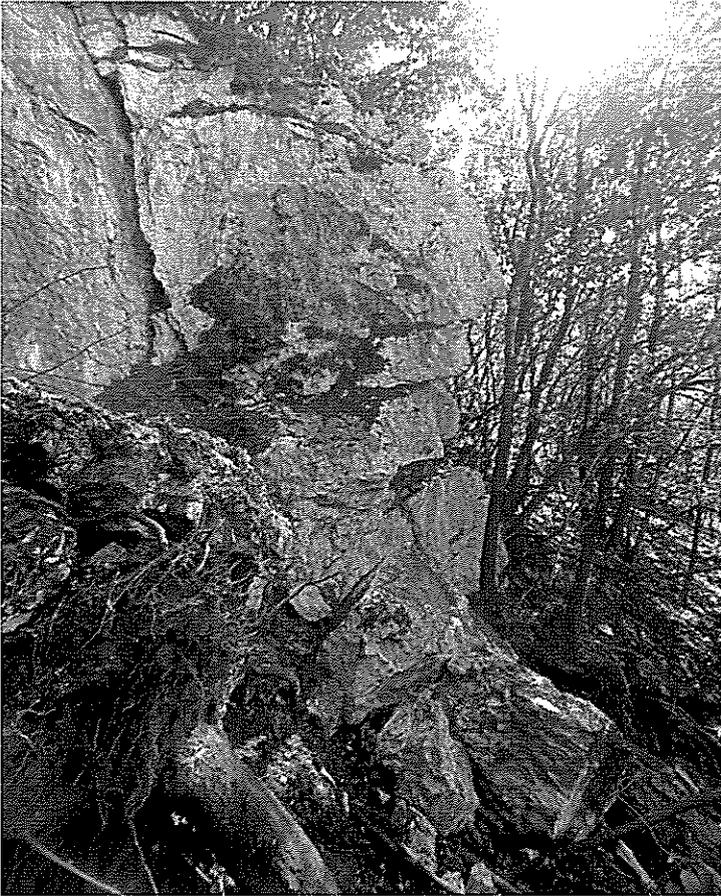
Scarpata con potenziali crolli
